Anlage 13

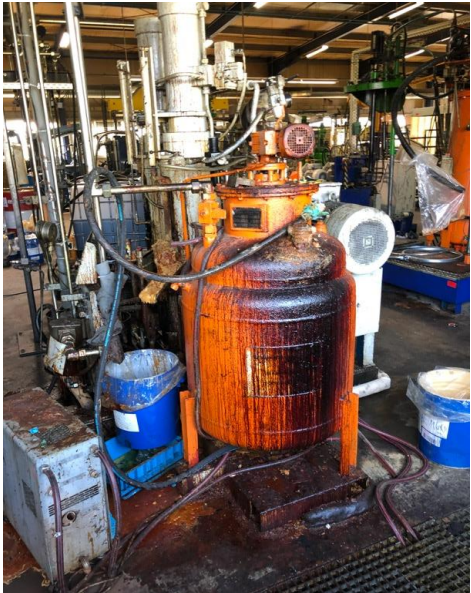
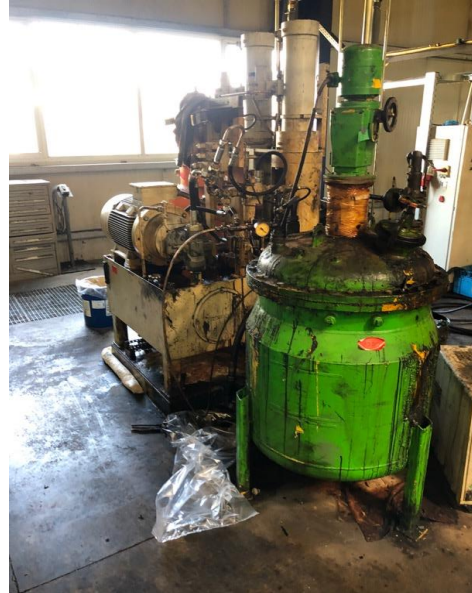
Anlage 13 wurde nur über Mischkopf 2 Iseite Probefahren die Polyolseite ist verstopft, da die Anlage nicht durchgängig im Kreislauf gefahren ist. Somit konnte sich das Material auf der Polyolseite absetzen. Mischkopf 1 und 3 außer Betrieb.

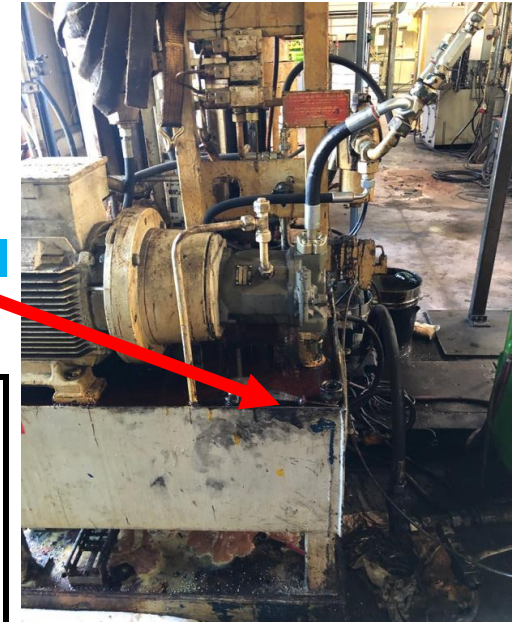
Polyolbehälter abgezogen.

Isocyanatbehälter mit Bayol gespült und Behälter leer gezogen

Hydrauliköl befindet sich noch in der Anlage

Restflüssigkeiten befinden sich in Leitungen und Behälter
