BERICHT

Inspektion einer Heidelberg SM102-8P, Baujahr: 2009 / Masch.-N° 549.395 / Zählerstand: 251.492.9xx Drucke.

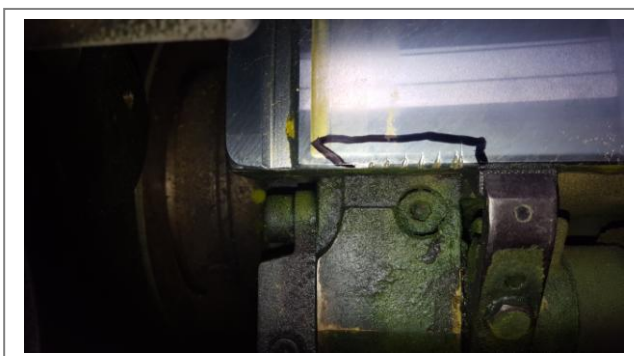
Druckwerk 4 / Gegendruckzylinder

Es wurden Flächenabzüge (kiss print) in allen acht (8) Druckwerken durchgeführt. Dabei konnten Unregelmäßigkeiten im Zylinderrundlauf vollständig ausgeschlossen werden. Schäden an Platten,- Gummi,- oder Druckzylinder wurden nur in den Druckwerken IV und VI festgestellt. Diese befinden sich am Druckanfang, mit einem Durchmesser von 1,5 bis 3,5 mm, jedoch liegen diese außerhalb des Druckbereiches und sind auf dem Druckbild nicht sichtbar.

Die Platten,- Gummi,- und Gegendruckzylinder der acht (8) Druckwerke wurden auf Schäden überprüft. Es fanden sich im Druckwerke 4 am Gegendruckzylinder an der Vorderkante eine Beschädigung, im Druckwerk 6 am Gummituchzylinder an der Vorderkante einige Dellen. (Eindrücke) Diese Beschädigungen sind im Druckbild nicht sichtbar, liegen diese innerhalb des Greiferrandes. Dennoch ist eine Reparatur, zur besseren Vermarktung der Maschine, zu empfehlen.

Der optische Gesamteindruck der Maschine ist gut. Die Maschine ist technisch in einem guten Zustand. Eine Reparatur der Zylinderschäden ist, zur besseren Vermarktung der Maschine, zu empfehlen.
