Anlage 5

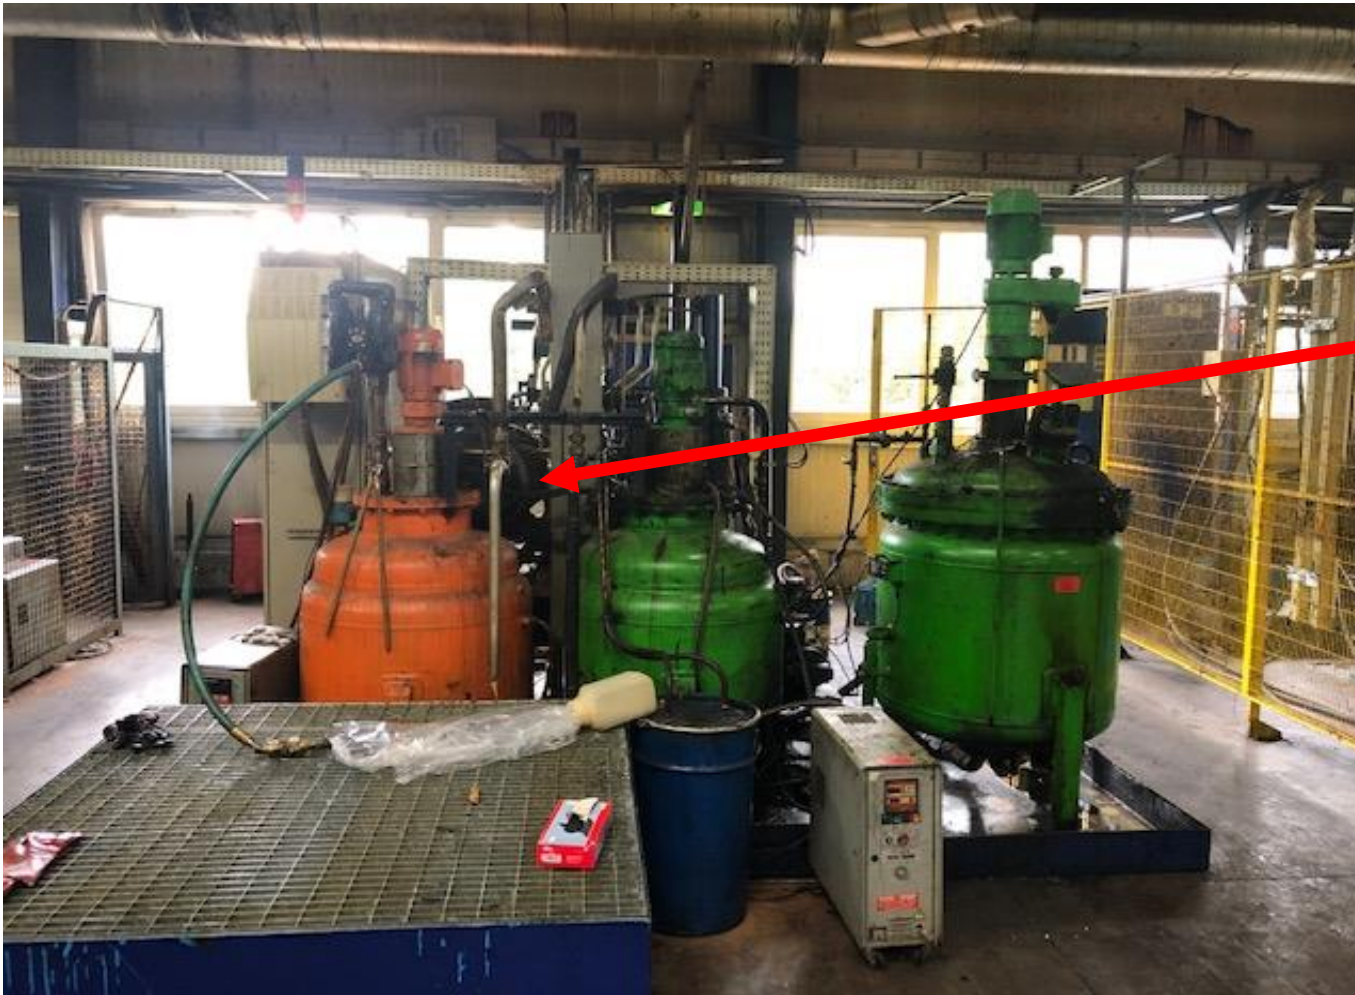
Polyol

Isocyanat

Hydrauliköl

Schäumenanlage 5 wurde Probegefahren ist ohne Probleme gelaufen. Mischkopf 2 Seite ist auf der Polyolseite abgesetztes Material. Anlage und Mischkopf wurde mit Mesamoll gespült.

Hydrauliköl befindet sich noch in der Anlage

Restflüssigkeiten befinden sich in Leitungen und Behälter

Polyolbehälter mit Mesamoll gespült und Behälter leer gezogen

Isocyanatbehälter mit Mesamoll gespült und Behälter leer gezogen
