Anlage 15

Schäumenanlage 15 wurde Probegefahren ist ohne Probleme gelaufen. Anlage wurde mit Mesamoll gespült.

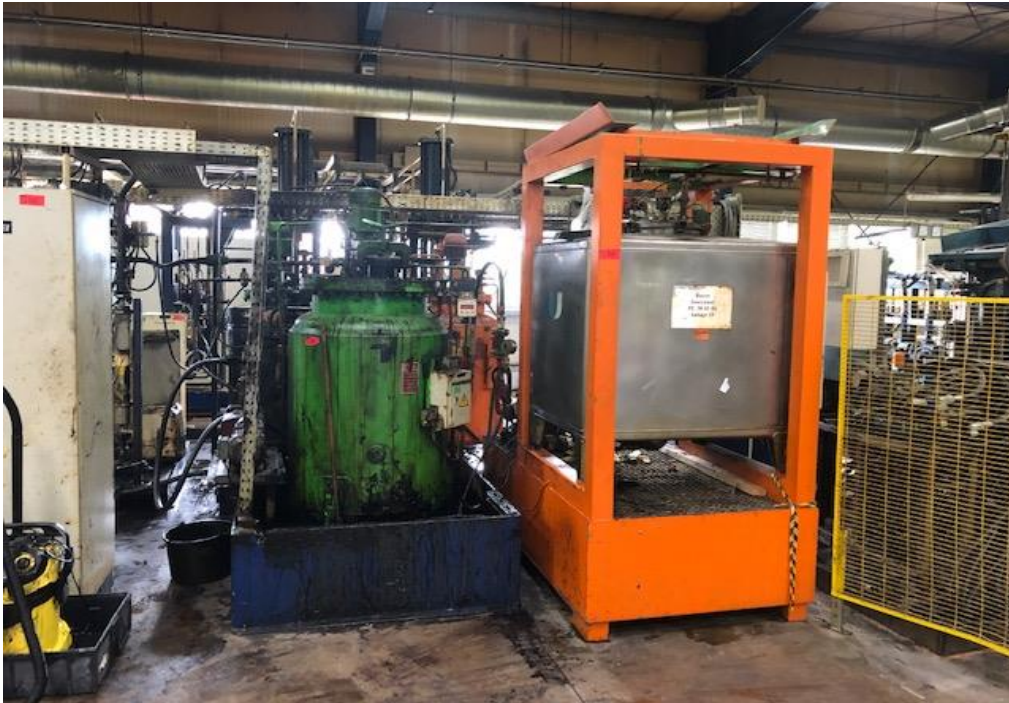
Polyol

Isocyanat

Hydrauliköl

Polyolbehälter mit Mesamoll gespült und Behälter leer gezogen
Isocyanatbehälter mit Mesamoll gespült und Behälter leer gezogen
Hydrauliköl befindet sich noch in der Anlage

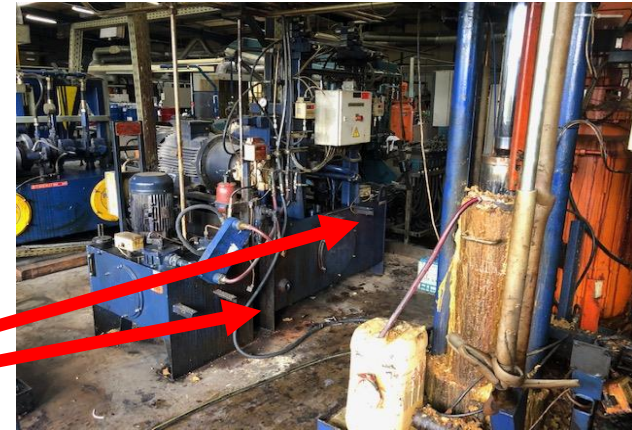
Restflüssigkeiten befinden sich in Leitungen und Behälter

Plungerseite

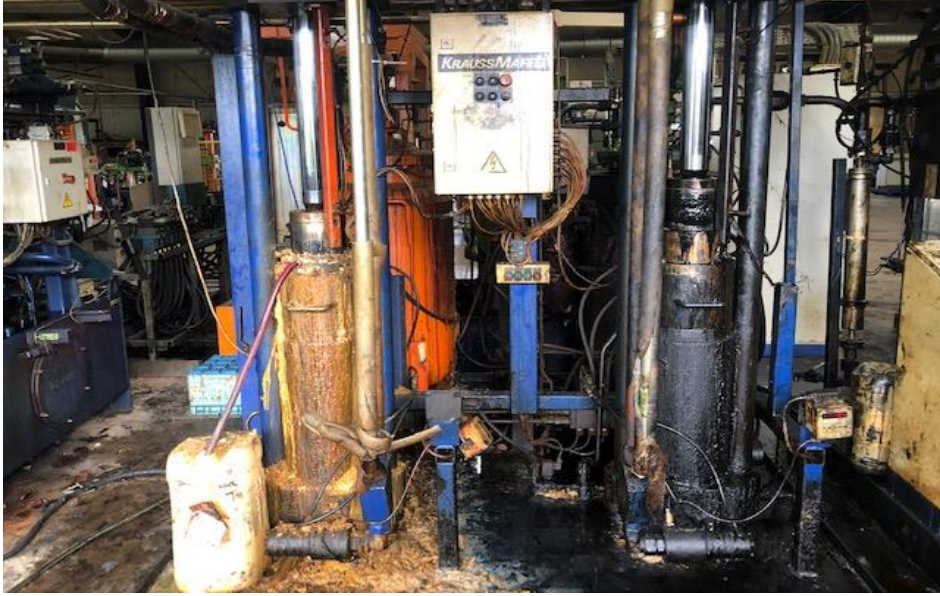
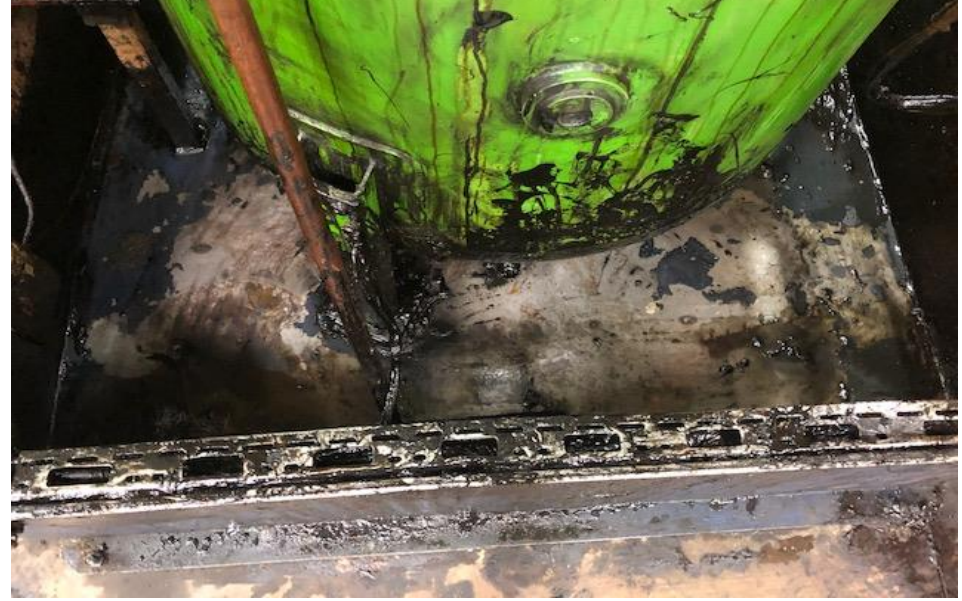
Auffangwanne vom Pufferbehälter
