## Anlage 3

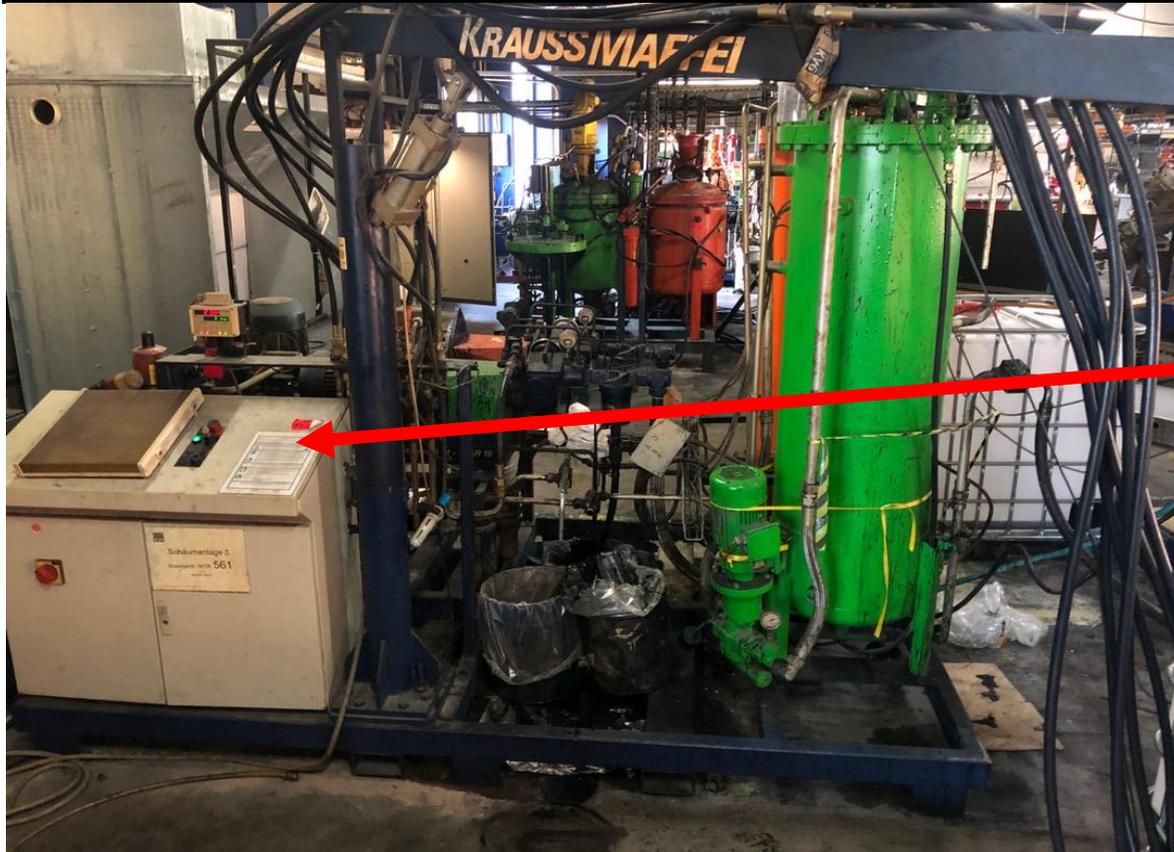
Polyol

Isocyanat

Hydrauliköl

Anlage 3 wurde  
Probefahren und läuft  
einwandfrei.

Polyolbehälter mit Bayol gespült und Behälter leer gezogen

Isocyanat Behälter leer gepumpt. Hier konnte nicht mit Bayol gespült werden, da die Befüllpumpe zum Isocyanatbehälter auskristallisiert ist.

Hydrauliköl befindet sich noch in der Anlage

Restflüssigkeiten befinden sich in Leitungen und Behälter
